LE CHIESE RURALI DEL TERRITORIO DI OSTUNI

Chiesa masseria “Palombaro”

(sec. XVIII 1789)

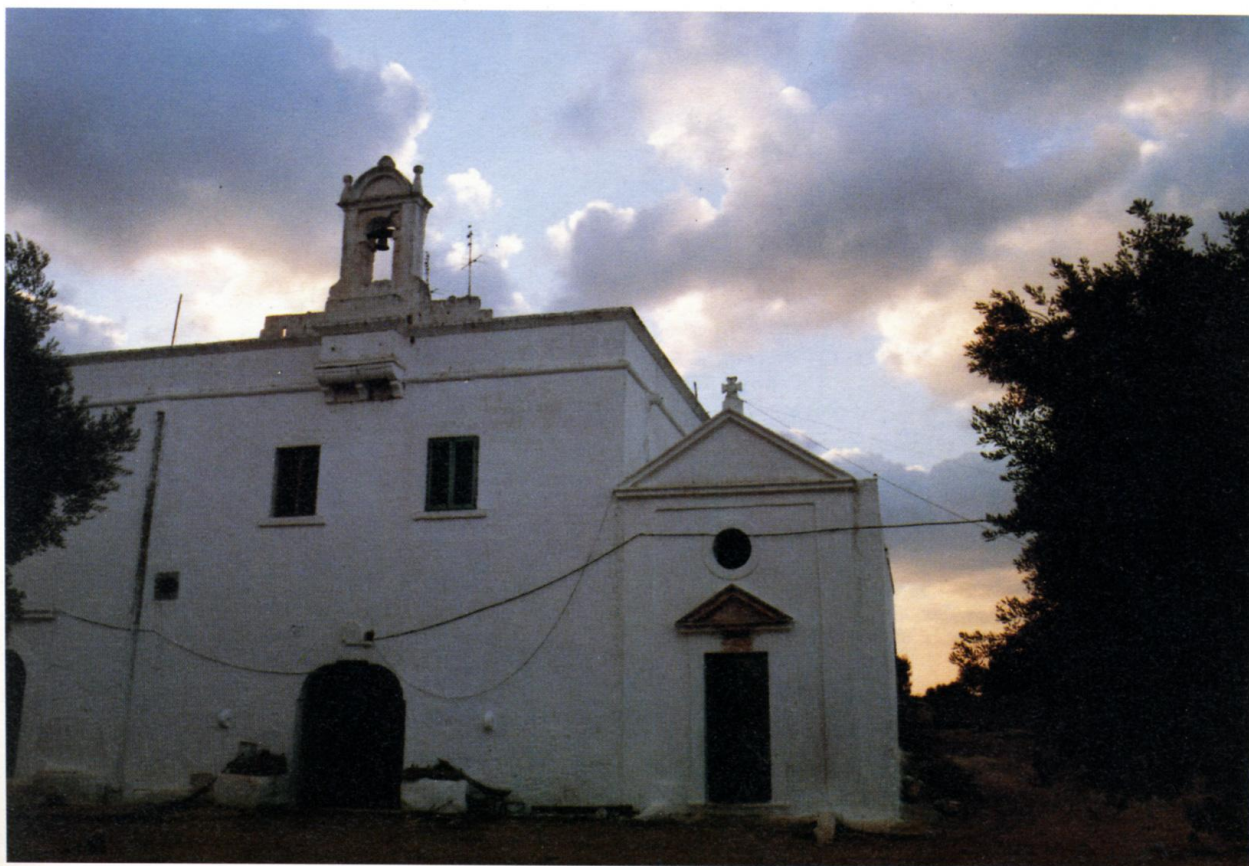
Attualmente la chiesa è adibita a deposito.

L'eccessiva umidità può compromettere la

Chiesa della masseria “Palombaro”. *Esterno.*

staticità dell'edificio. Si richiederebbe un urgente restauro.
