LE CHIESE RURALI DEL TERRITORIO DI OSTUNI

Chiesa masseria "Picoco"

(zona marina)
(sec. XVIII 1783)

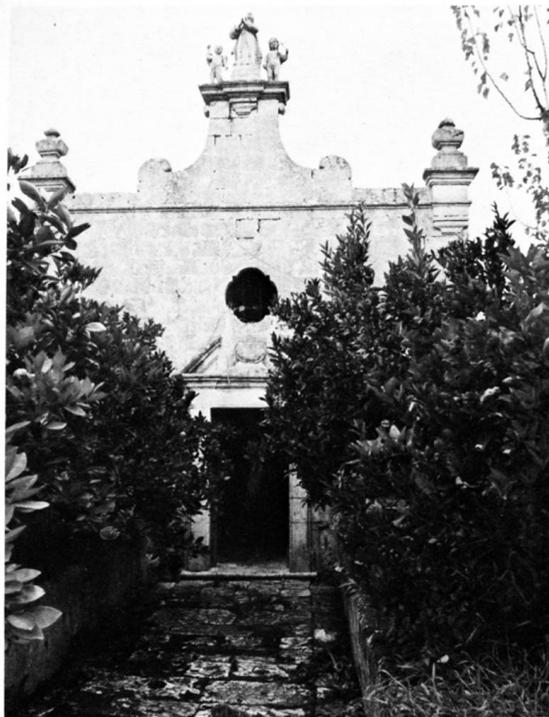
Chiesa della masseria "Picoco". *Esterno.*

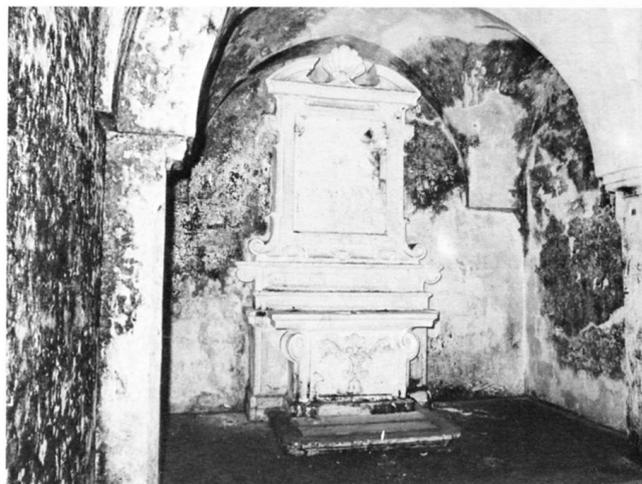
Chiesa della masseria "Picoco". *Interno.*

L'eccessiva umidità ha compromesso la struttura architettonica, per cui si auspicherebbe un intervento di restauro.
