LE CHIESE RURALI DEL TERRITORIO DI OSTUNI

Chiesa masseria “Palombaro”

(sec. XVIII 1789)

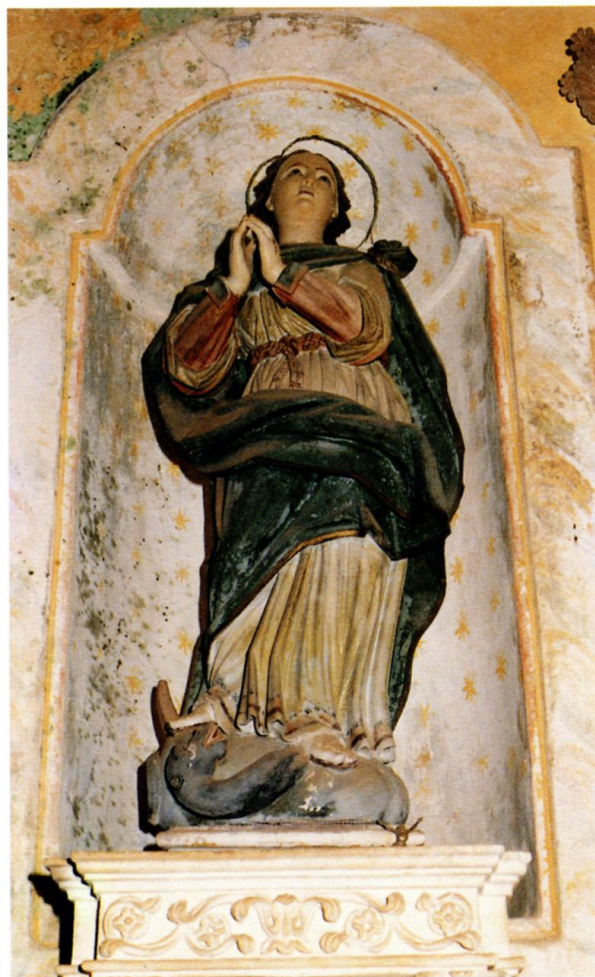
La statua, che trova posto in una nicchia, conserva ancora lo sfondo stellato originario. Il viso di Maria emana serenità; la posa del corpo ben sicura; la scioltezza delle pieghe di tutti i tessuti ed infine il colore originario ben conservato conferiscono alla scultura un buon valore artistico.

Chiesa della masseria “Palombaro”. *L'Addolorata*.
