LE CHIESE RURALI DEL TERRITORIO DI OSTUNI

Chiesa "Masseria Donnagnora"

(sec. XIX 1898)

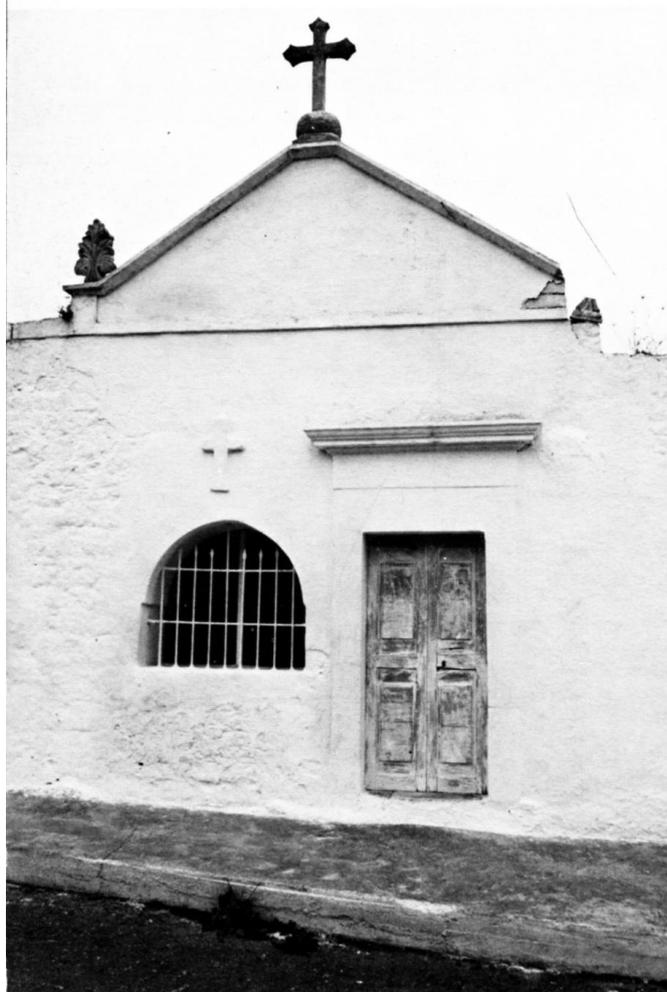
La chiesa presenta la facciata con profilo a "capanna", ma alquanto insolito rispetto alle altre costruzioni chiesastiche, censite nel territorio di Ostuni. L'ingresso rettangolare si apre sul lato destro della facciata, mentre su quello sinistro, una grande finestra molto bassa e lunettata, protetta da una grata e sormontata da una croce, permette dalla strada la visione dell'interno. All'apice della costruzione una croce in pietra.

Chiesa della masseria "Donnagnora". *Esterno.*

Si richiederebbe un immediato restauro.
